# 高感度コーン貫入試験装置を用いた名古屋堀川のヘドロ堆積状況調査

大同工業大学 工学部 都市環境デザイン学科 教授 大東憲二  
大学院生 柳原盛吾

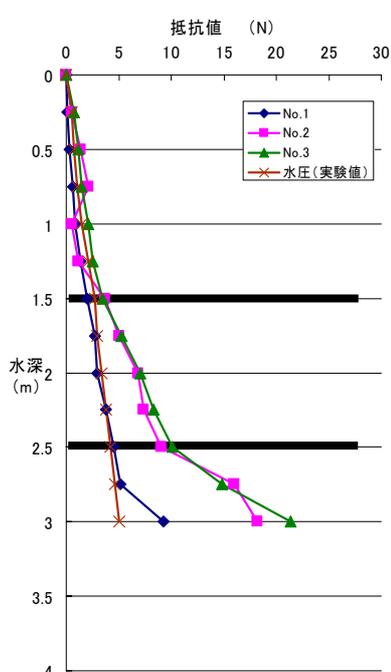
図 5 高感度コーン貫入試験結果  
(松重閘門 No.1～No.3)

松重閘門付近での調査結果は、図 5、6 に示した。これらの図から、No.2、3、6、7 の地点は、ある一定の水深になると水圧

による抵抗値の増加率と比べて、抵抗値の増加率が大きくなる  
ことが確認できる。詳しく見てみると、No.2、3 地点では、水  
深約 1.5m から抵抗値の増加率が大きくなり、水深約 2.5m にな  
ると抵抗値の増加率は更に大きくなっている。そして、水深 3m  
で河床に達し、測定が終了している。このことから、水深約 1.5  
m から 2.5m までは比較的軟らかいヘドロが堆積し、それ以深は、  
硬いヘドロが堆積していると考えられる。同様に、No.6、7 地  
点でも水深約 1.75m から抵抗値の増加率が大きくなり、水深約  
3m で抵抗値の増加率が更に大きくなっている。そして、水深 3.5m で河床に達し測定が終了している。一方、  
川の流れがある No.4 地点では、水圧による抵抗値の増加率とほぼ同じ抵抗値の増加率を示している。このこ  
とから、川の流れがある箇所にはヘドロは堆積しにくいものと考えられる。No.1 地点と No.5 地点では、水圧  
による抵抗値の増加率と抵抗値の増加率の比較から、数十 cm のヘドロしか堆積していないことが分かった。

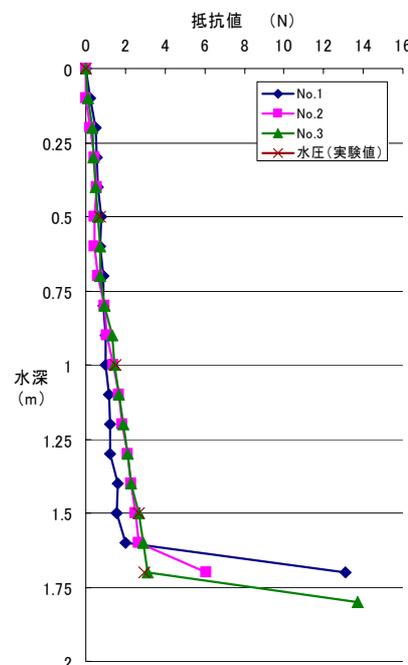
図 7 高感度コーン貫入試験結果  
(北清水親水広場 No.1～No.3)

また、北清水親水広場付近での調査結果を図 7 に示した。この図から、No.1、2、3 地点は、ともに水深約  
1.7m から抵抗値が跳ね上がり、水深約 1.8m で河床に達して測定が終了している。この箇所は川の流れがある  
ためか、約 10cm のヘドロしか堆積していないことが分かった。
