# 開削工事における留意すべき地盤について -片福連絡線連壁出水事例を主として-

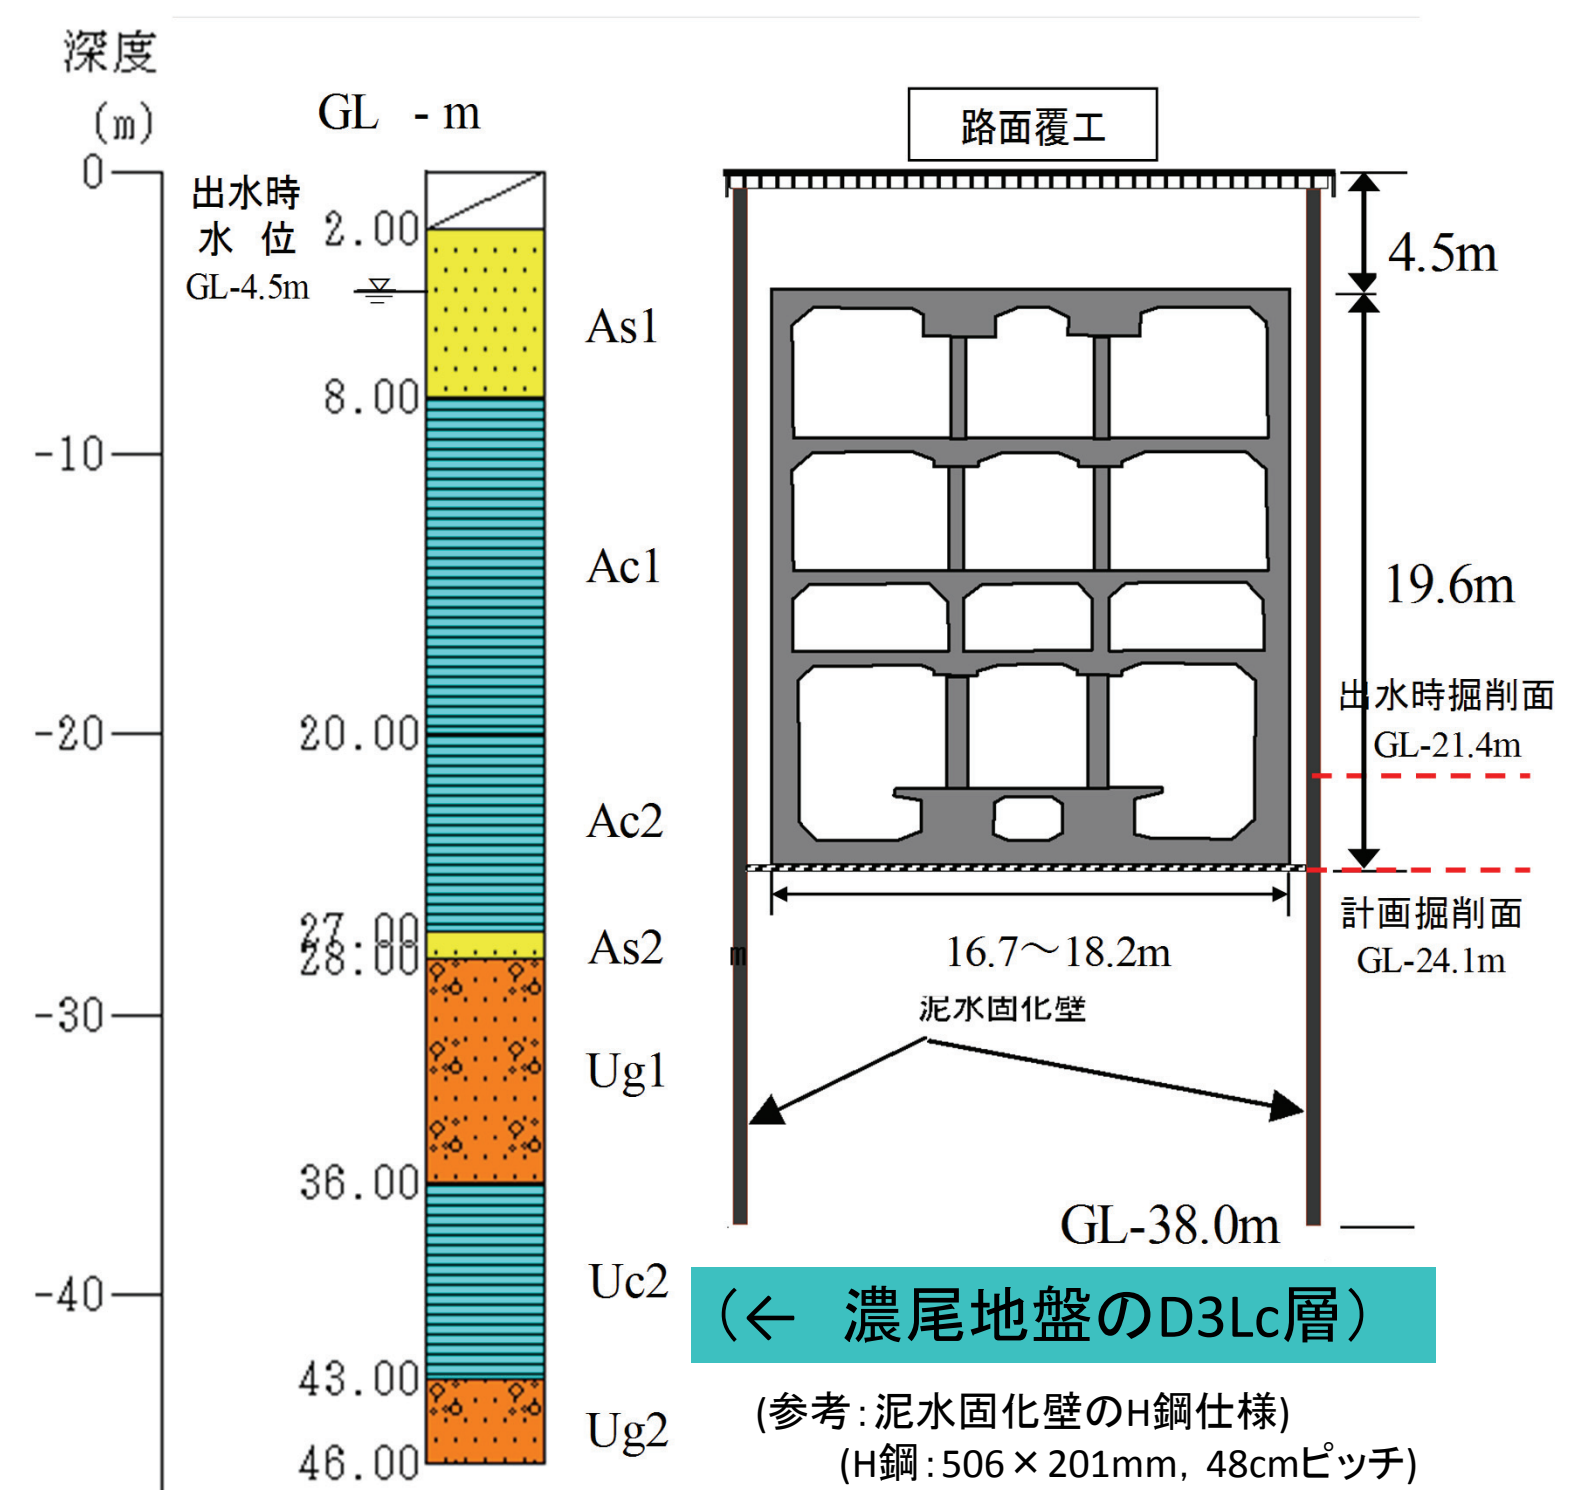
図-2 調査地付近の構築断面図<sup>1)</sup>を修正・加筆

開削工事は、掘削幅 $=16.5\sim 22.5\text{m}$ で、掘削床付面 $=\text{GL}-24.1$ (一般部) $\sim \text{GL}-26.9\text{m}$ (シールド発進立坑位置)と、比較的深い掘削が行われていた。また、下位のUg1層、Ug2層ともに前述したように、高い被圧水位を有していた。したがって、Uc2層の盤膨れ対策として、分割掘削とグラウンドアンカーを組合せた工法が採用されていた。

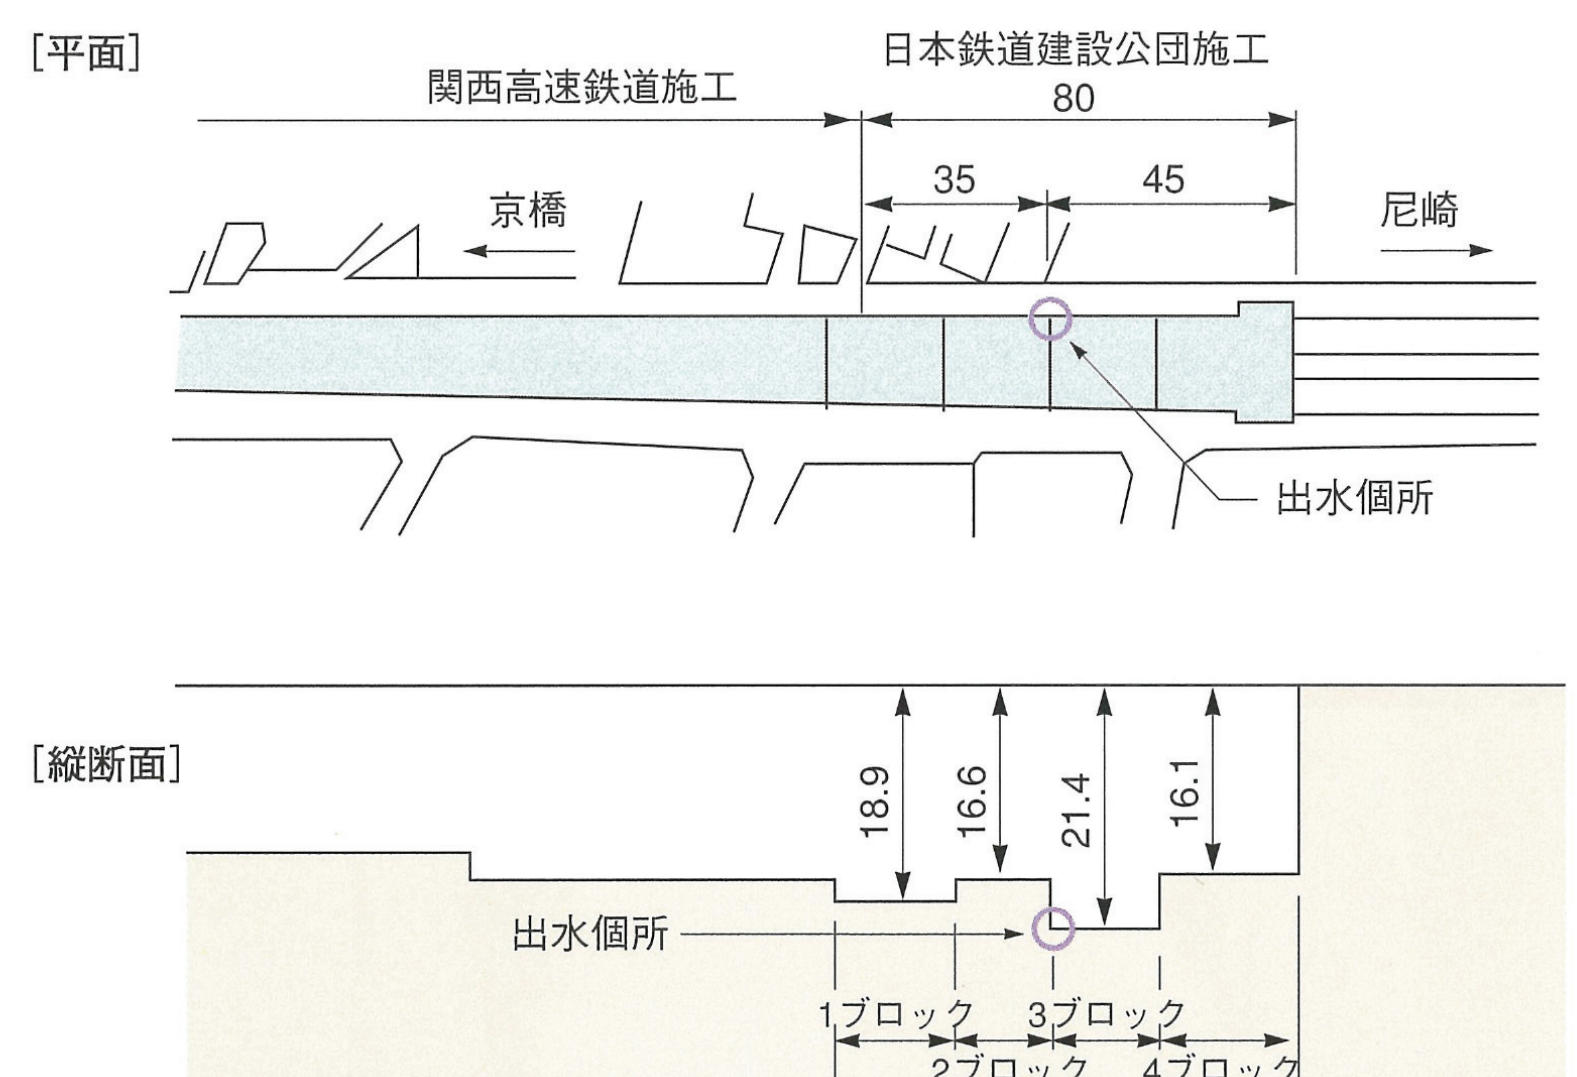
図-3 調査地の掘削断面の概要<sup>2)</sup>

- ①Ac1層を、生石灰杭で地盤改良し、ブロック境界に鋼矢板による仕切土留工施工後、 $\text{GL}-16.6\text{m}$ まで掘削。
- ② $\text{GL}-16.6\text{m}$ 以深では、1～4ブロックに分割し、1、3ブロックにグラウンドアンカーを打設し、Ug2層の被圧水压に抵抗できる残土荷重を2、4ブロックに残し、先行ブロック(1、3ブロック)を計画底面まで掘削し、下床版を施工(なお、土留工は、連続土留壁(泥水固化壁工法))。
- ③Ug2層に定着したグラウンドアンカーを緊張し、下床版に締結。
- ④盤膨れに抵抗する力をアンカーで補いながら、後攻の2、4ブロックを計画底面まで掘削する予定であった。

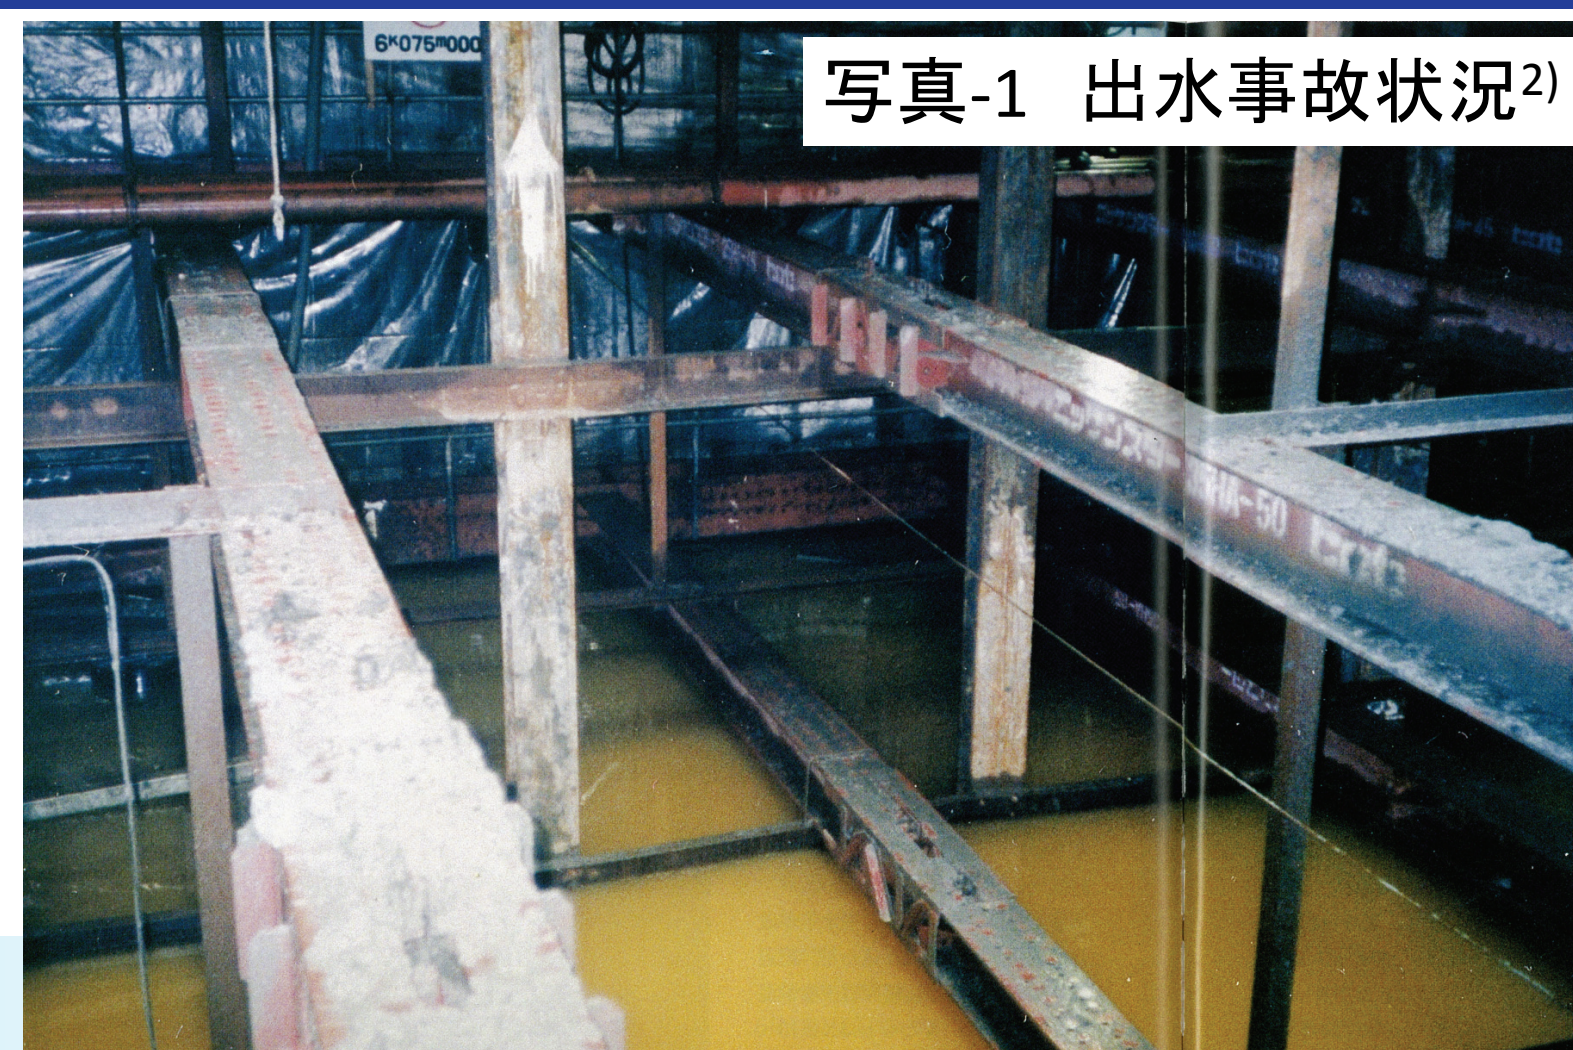
施工手順の3ブロック内の $\text{GL}-21.4\text{m}$ 付近を掘削中に、隣接する2ブロックとの境界と土留め壁との隅角部から出水が始まった。掘削土の埋戻し等の対処を試みたが、次第に出水量が増大し、細砂を含む黄色の出水で掘削面が湛水された(写真-1)。

これらの結果、地表部では国道2号線北行き車線の西側の歩道やこれに隣接する民家において、地盤沈下に伴う家屋の変状が生じることとなった。(被害状況:最大沈下 $=25\text{cm}$ 、範囲:出水ヶ所から西側80m程度、東西100m程度、結果的に、34家屋の応急補修)

写真-1 出水事故状況<sup>2)</sup>

- て、坑内外の水位差を減少させ、流入する水の勢いを抑制した。
- ②坑外から止水と地盤沈下の拡大を防止するために、最初に薬液注入工(一次注入)を行った。
  - ③オールケーシング(φ65cm)で、大口径ボーリングマシンにより GL-29m(Ug1層上部)迄の掘削を行った後、生コンクリートを投入(二次注入, 3孔実施)するなどの対策を講じた。基本的には、この1本目の生コン注入によって、出水量が大幅に低減されることとなった。
  - ④止水を十分行うために、出水ヶ所を中心に南北10m程度、東西3.7mの範囲で水ガラス系の溶液型薬液注入(三次注入)が実施された。結果的には、③の対策が大きな効果があったとされている<sup>3)</sup>。

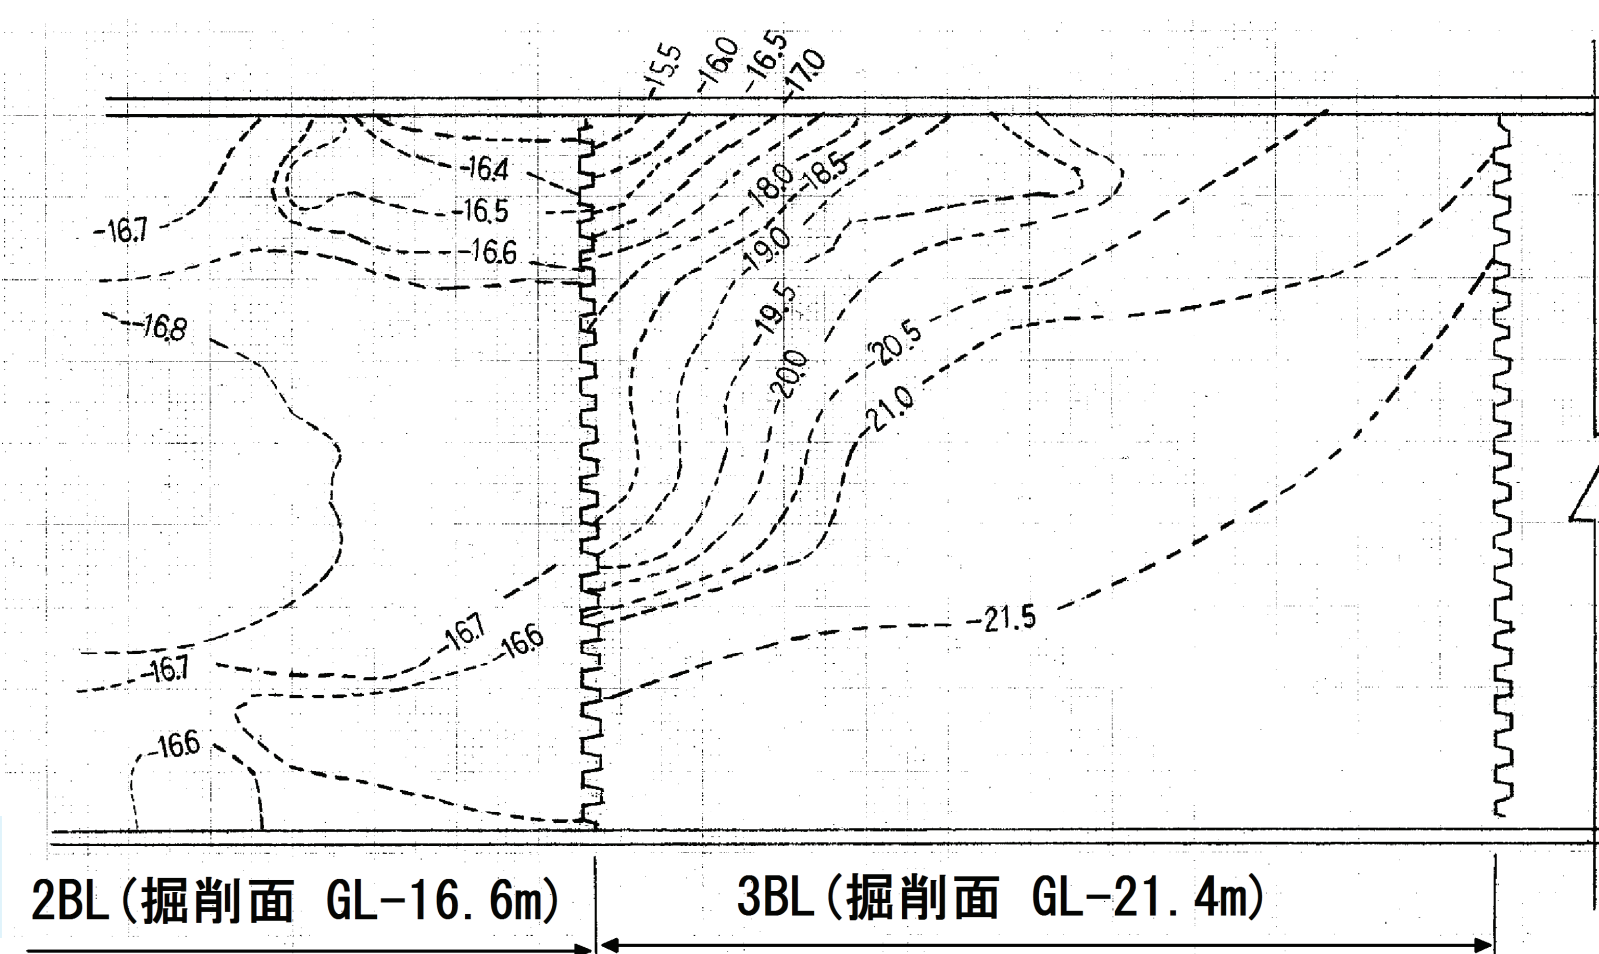
緊急交通対応として、直ちに北行き2車線の内の1車線を通行止めとし、歩道の迂回を確保するなど行って、交通の安全を確保した。本トラブルによる出水は、当初 $1\text{m}^3/\text{min}$ ～最大 $9\text{m}^3/\text{min}$ となり、 $20,000\text{m}^3$ の湛水となった。また、流入した土砂は、 $350\text{m}^3$ (図-4)にも及んだ<sup>1)</sup>。

図-4 流入した土砂の形状

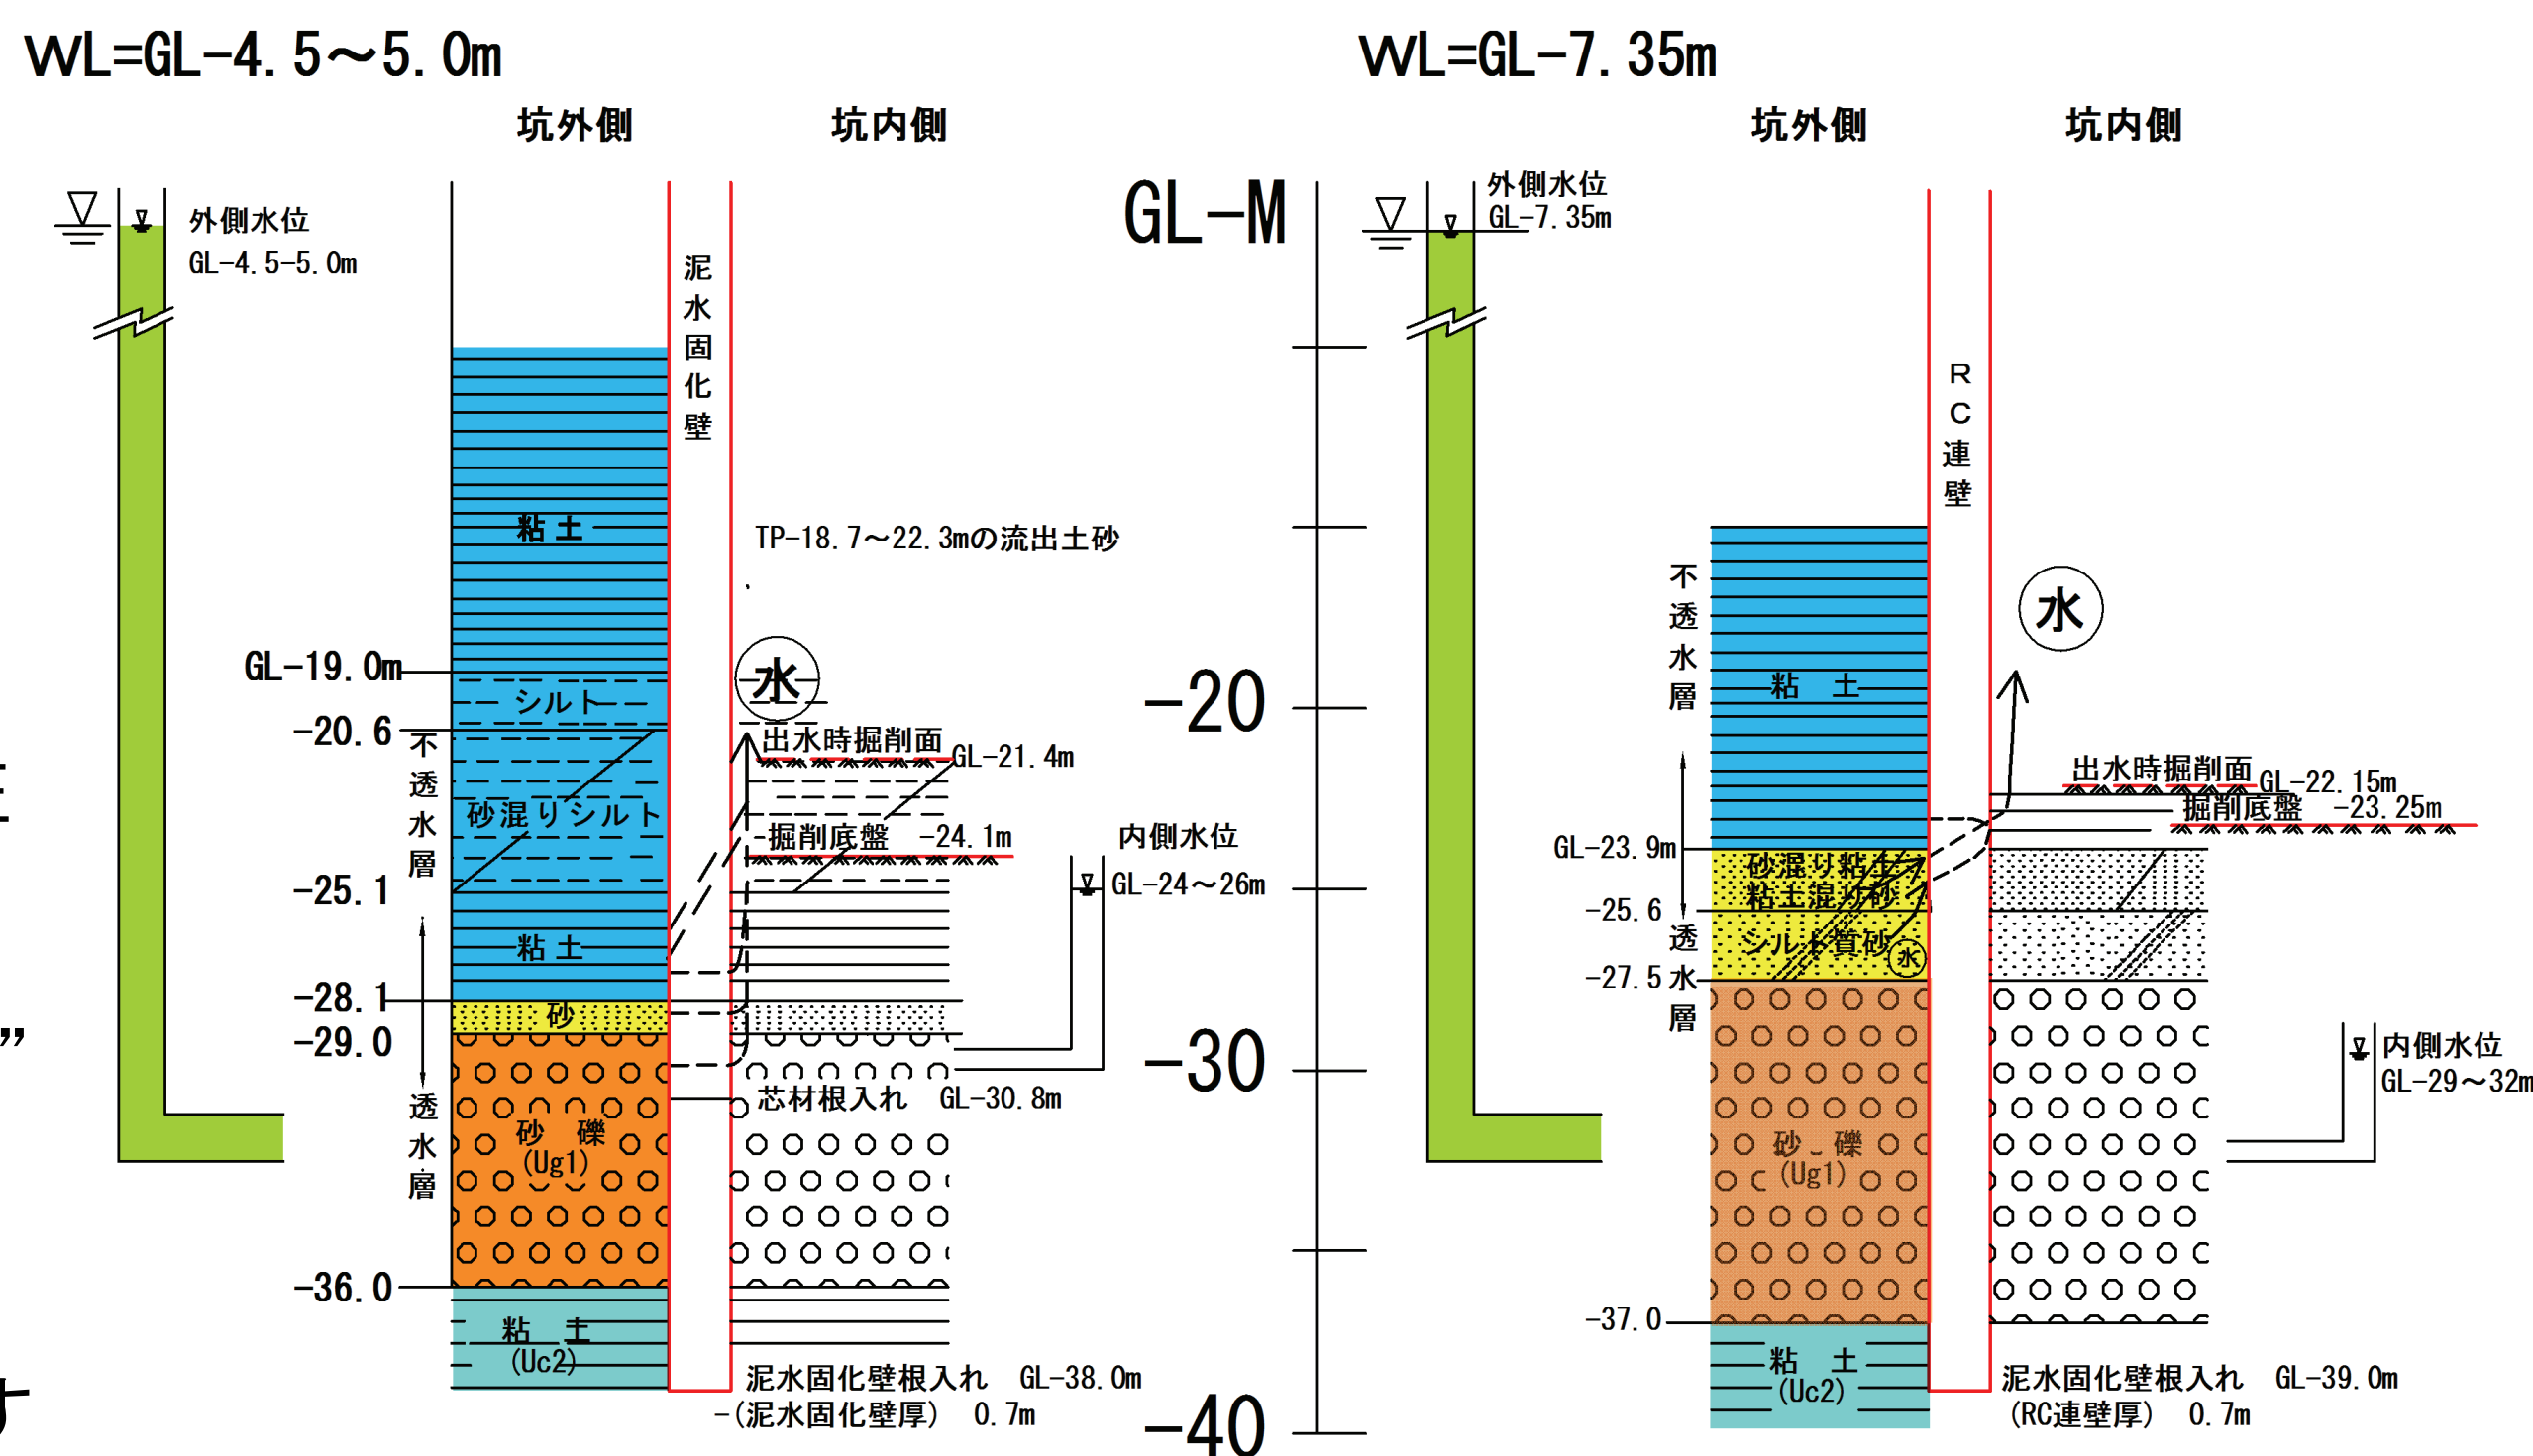
大阪駅前第2ビル現場の事例では、昭和50年9月、地下の掘削が地下4階部分のGL-20～23m付近まで進み、掘削完了(GL-23～25m)まであとわずかのところで、連壁の継手部に接する掘削地盤面から建物内部に漏水が始まった。直ちに止水対策が講じられたが、水とともに土砂が流入し、周辺の地表面が沈下し始めた。沈下の影響範囲は、建物の南側およそ30×40mに及び、これに伴って16棟(29世帯)の家屋に傾斜等の被害が発生した。また隣接する国道2号線の陥没は、最大1.46mに達した。推定によれば、建物内への累計流入水量は約30,000m<sup>3</sup>、流入土砂量は約550m<sup>3</sup>と報告されている(図-5)<sup>3)</sup>。

野田阪神駅(1992年) 大阪駅前第2ビル(1975年)  
図-5 野田阪神駅と大阪駅前第2ビルの近似性<sup>3)</sup>を加筆・修正

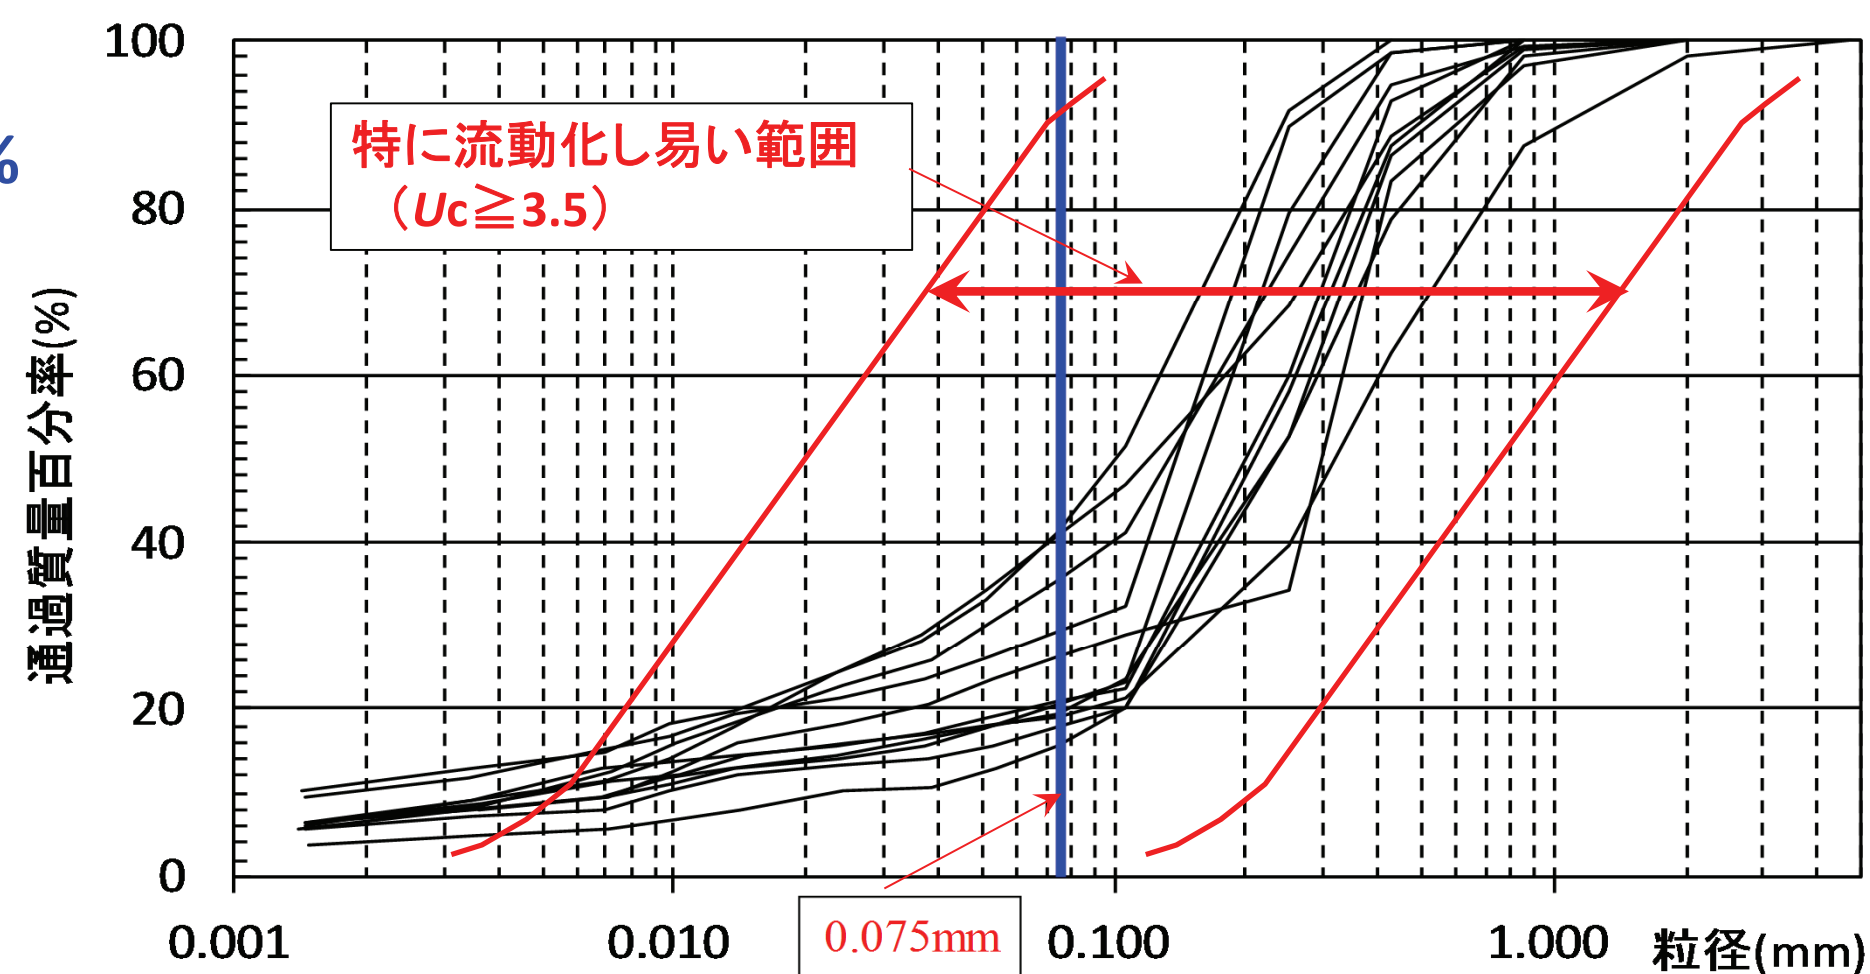
- ①削剥された天満砂礫層の谷部を埋積するように堆積しており、上位の沖積粘土層と下位のUg1層との間で、層厚 $H=0.5\sim3.0$ m程度で狭在し、細砂主体で、小礫を一部で含み下記の特性を有する。

- \* 75 $\mu$ 以下の細粒分含有率  $20\leq F_c\leq 40\%$
- \* 均等係数  $30\leq U_c\leq 90$  (粒度配合良好)
- \* 透水係数  $1.5\times 10^{-5}\leq k\leq 1.2\times 10^{-3}(m/s)$

図-6 当該地の沖積砂質土層の粒径加積曲線
