## 1. 第53回地盤工学研究発表会参加報告 (※少し報告が遅くなりましたが、詳細参加報告します)

平成30年7月24日(火)~26日(木)に、第53回地盤工学研究発表会が開催されました。参加報告致します。

北上川流域の自然堆積粘土の力学特性

## 2. 第 18 回技術講習会開催報告

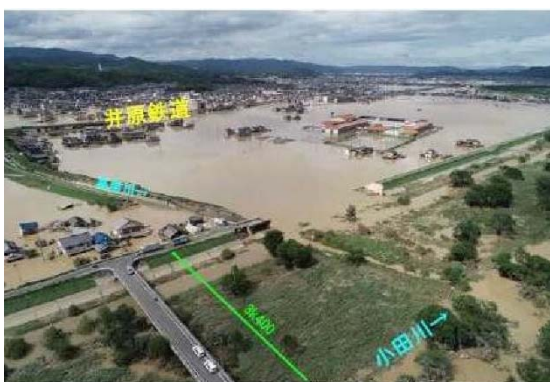
岡山県真備町の浸水被害(小高教授の第18回技術講習会資料)

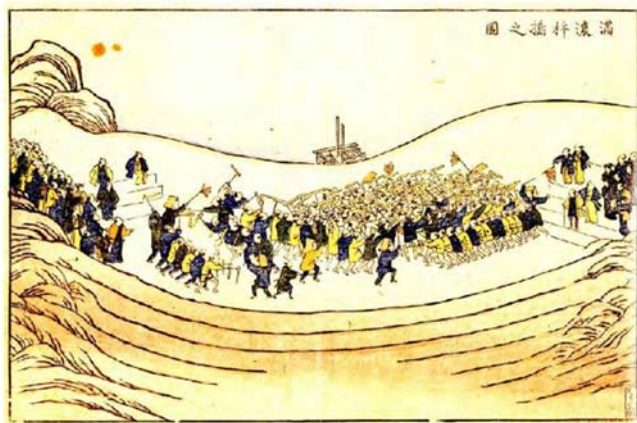
●土質材料の強度と変形の特性は、締固めで決まる。  
(密度、締固め度、飽和度、粒度分布)

満濃池の堤体盛土の締固め状況（引用元：満濃池誌）

(満濃池の施工状況(杵搗き(きねつき), 突固め))

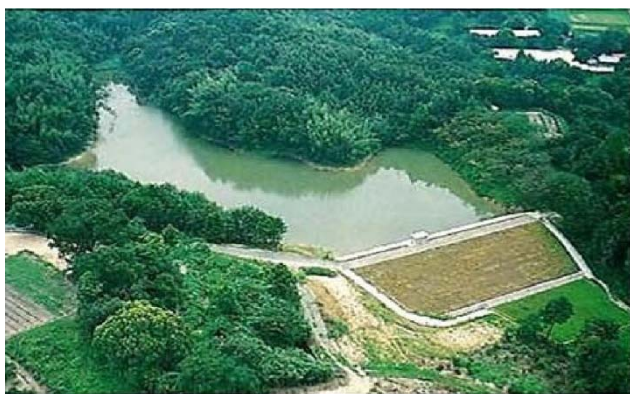
（●谷池：山間や丘陵地で谷をせき止めて造られたため池）

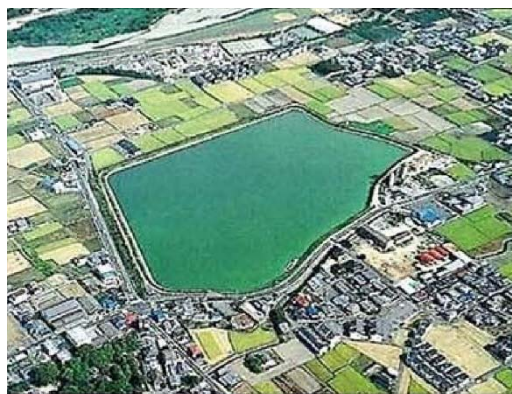
（●皿池：平地の窪地の周囲に堤防を築いて造られたため池）

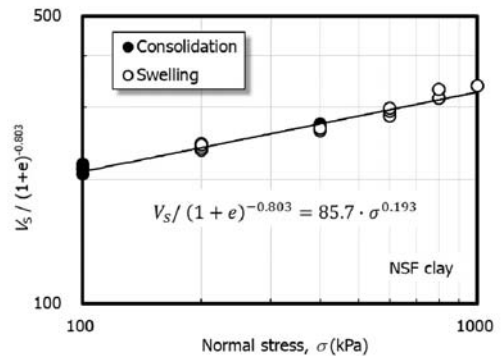
図-2 e で正規化した  $V_s$  と  $\sigma$  の関係

図-2 は、 $e$  で正規化した  $V_s$  と  $\sigma$  の関係を示したものである。これらで得られた試験データは、提案式で近似が可能であると報告されている。

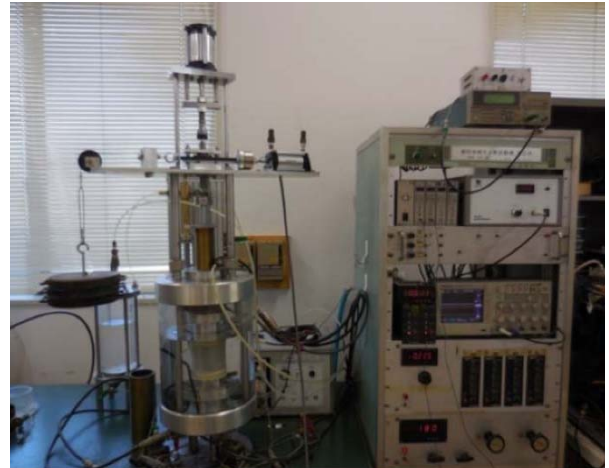
地すべり現象の要因として、雨水や融雪水が斜面に浸透することにより、斜面構成する地盤の間隙水圧が増加（有効応力が低下）し、地盤のせん断抵抗力が低下し、結果的に地すべりが発生するとされている。この現象を室内で再現するため、間隙水圧制御機能を有した中空ねじり単純せん断試験装置（右写真）を用いて実験を行ない報告している。

間隙水圧制御可能な中空ねじり試験装置

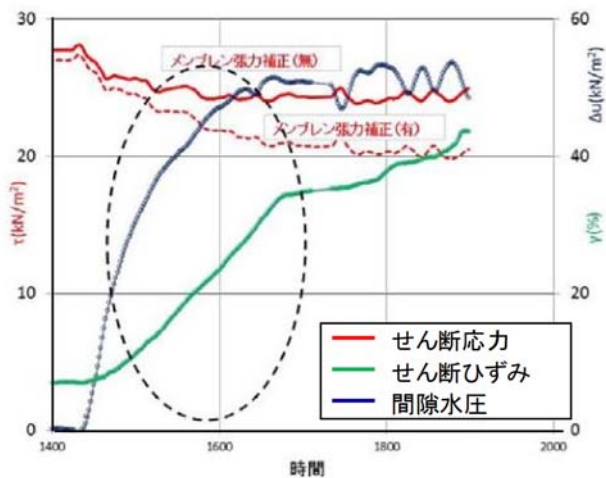
図-1 せん断応力、せん断ひずみ、間隙水圧の時刻歴例  
（一部、編集で追記）

図-1 にせん断ひずみ～せん断応力の時刻歴曲線を示す。間隙水圧の増加に伴い、せん断ひずみ（移動量に相当）が増加し、間隙水圧が減少に転じると、その増加は急激に停止しており、実地盤の観測結果と良く整合したと報告された。

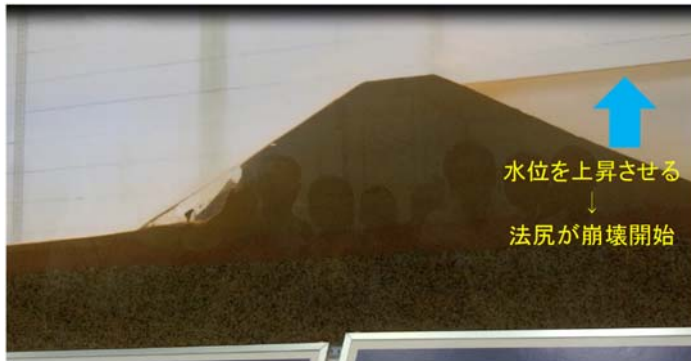
堤外地の水位を上昇させてゆくと、法尻が崩壊を開始

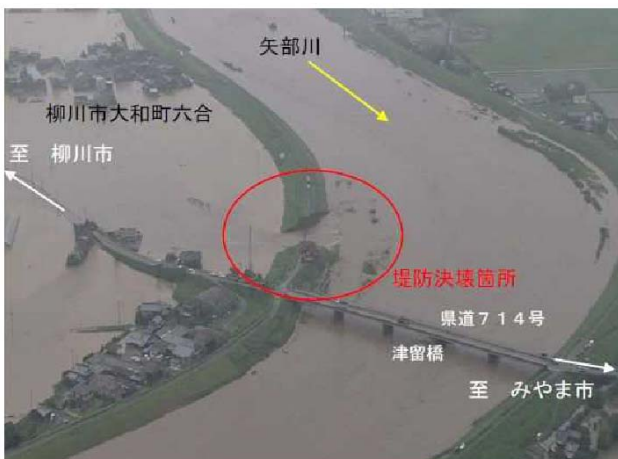
平成 24 年九州北部豪雨矢部川堤防の破堤 (九州地整 HP)

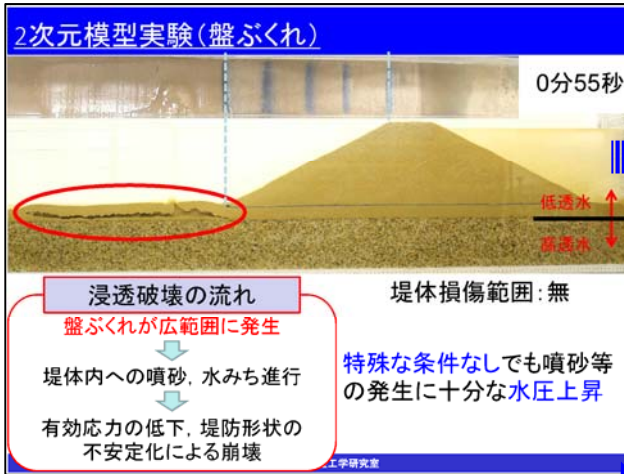
(●2次元模型実験による浸透破壊を再現)

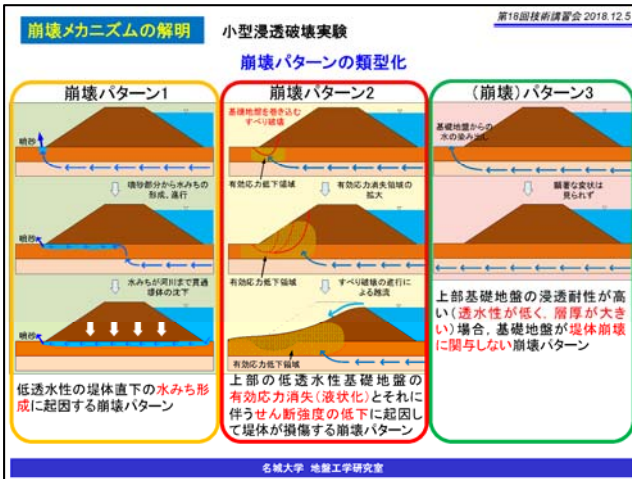
(●崩壊メカニズムの解明:3パターン化)
