# 高感度コーン貫入試験装置を用いた名古屋堀川のヘドロ堆積状況調査

大同工業大学 工学部 都市環境デザイン学科 教授 大東憲二  
大学院生 柳原盛吾

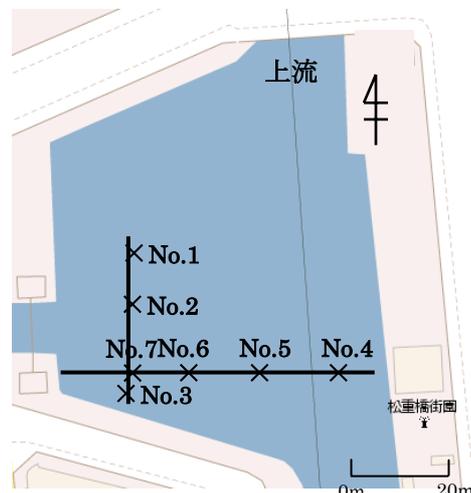
図 3 松重閘門付近詳細図

による抵抗値の増加率と比べて、抵抗値の増加率が大きくなる  
ことが確認できる。詳しく見てみると、No.2、3 地点では、水  
深約 1.5m から抵抗値の増加率が大きくなり、水深約 2.5m にな  
ると抵抗値の増加率は更に大きくなっている。そして、水深 3m  
で河床に達し、測定が終了している。このことから、水深約 1.5  
m から 2.5m までは比較的軟らかいヘドロが堆積し、それ以深は、  
硬いヘドロが堆積していると考えられる。同様に、No.6、7 地  
点でも水深約 1.75m から抵抗値の増加率が大きくなり、水深約  
3m で抵抗値の増加率が更に大きくなっている。そして、水深 3.5m で河床に達し測定が終了している。一方、  
川の流れがある No.4 地点では、水圧による抵抗値の増加率とほぼ同じ抵抗値の増加率を示している。このこ  
とから、川の流れがある箇所にはヘドロは堆積しにくいものと考えられる。No.1 地点と No.5 地点では、水圧  
による抵抗値の増加率と抵抗値の増加率の比較から、数十 cm のヘドロしか堆積していないことが分かった。

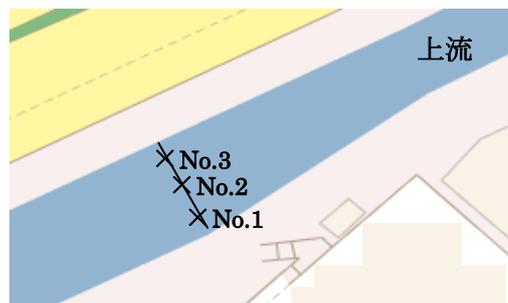
図 4 北清水親水広場付近詳細図

また、北清水親水広場付近での調査結果を図 7 に示した。この図から、No.1、2、3 地点は、ともに水深約  
1.7m から抵抗値が跳ね上がり、水深約 1.8m で河床に達して測定が終了している。この箇所は川の流れがある  
ためか、約 10cm のヘドロしか堆積していないことが分かった。
